# 危険物新聞

第 5 6 9 号

# 「国道8号線（石川県加賀市）で発生した 移動タンク貯蔵所の事故概要」

## 危険物施設の事故例

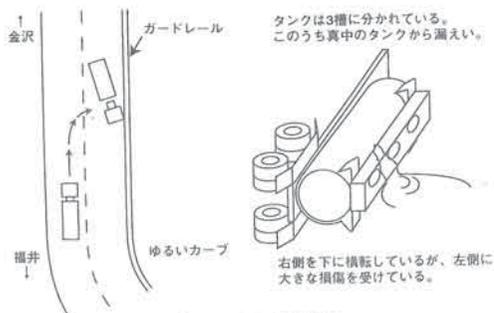
事故の発生状況

当該ローリーは、前日の0時頃、熊本の工場を出発し、事故当日の1時頃福井県内で休憩をとり運転手が交替して、新潟県の電気科学工場に向けて約1時間走行し、当該事故現場で横転し、積載物のトリクロロシランが漏えいしたものです。

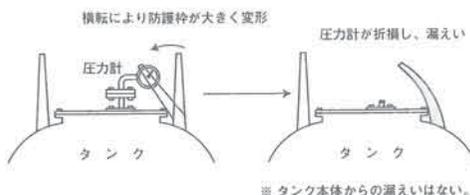
圧力計の破損状況図

事故原因は、路面が凍結していたためにローリーがスリップして反対車線のガードレールに衝突し、横転したことにより第2室タンク上部に設置されていた圧力計の取り付け部が破損しトリクロロシランが漏えいしたものです。

① 当該移動タンク貯蔵所のタンク防護枠の変形及びマンホール部の圧力計の破損、ガードレールの破損等

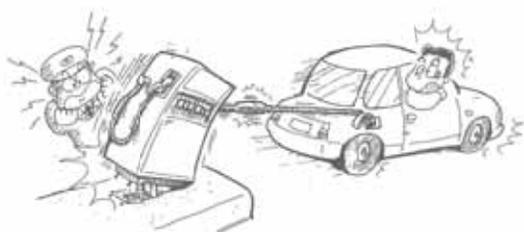
営業用給油取扱所で乗用車にガソリンを給油中、従業員が給油ノズルをさしたままその場を離れた。これを見て給油が終わったと勘違いした運転手が車を発進させたところ、ホースが引張られ安全継手が有効に機能する前に計量機本体が転倒したことから、計量機下部のフレキシブル配管が損傷し、ガソリン若干が漏れていた。

が設置されており、通常、このようにホースが引かれた時は継手部分が離脱し、計量機本体が保護される設計となっている。今回転倒した計量機は、固定されているアンカーボルト4本が本来70mm程度の深さまで打ち込まれていなければならないものであったが、10mmから30mmと浅く施行されていたことから十分な強度が得られず、安全継手が機能する前に計量機が転倒したものである。

- ・計量機の取り替えなどの工事の際は、適正に施行できる業者を選定するとともに、工事の状況を確認し、重要な部分についてはチェックを行う。
- ・施行業者は工事指導書を十分確認し、適正な施行を行う。
