# 危険物新聞

第178号

## 災害につながる

## タンク、配管工作上の諸問題

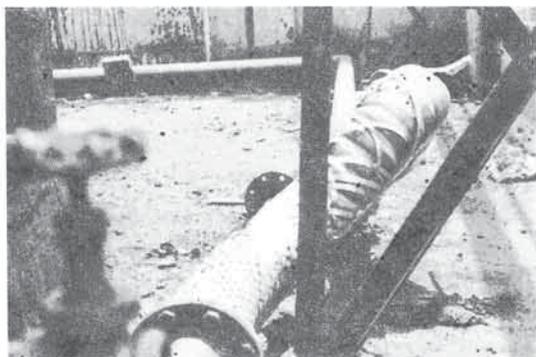
②此花区O社において口径80mmの送油管に取付けたフレキシブルチューブがひん曲り、破損する事故が発生したがこれは、両端のゲードバルブが閉鎖され、日中の気温で配管中の油の温度上昇と共に膨脹し、内圧が生じ破損したもので、配管に安全弁、もどり油管等があれば防止できたものである。(油類の膨脹係数は水の約7~9倍もある。)

【ブレードが破れたフレキシブルチューブ】

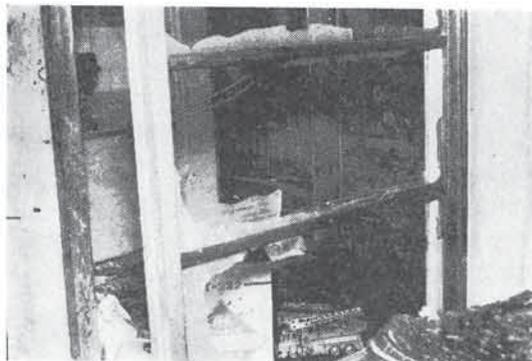
附近の人の話によると、「ドカーン」と大きな爆発音がしたので、みると、窓から火が噴き出していたという現況で、家屋内のプロパンガスが爆発、一瞬にして屋内の4名が全身に火傷をうけ、内部は一部焦げて鎮火した現場検証によると、ガスボンベは屋外に置かれ、室内のコンロにゴム管で連絡、栓は完全に閉っていた。

しかし、F氏夫妻が病院で苦しまざれに口走った「栓はずれた……」「タバコに火をつけようと思ってマッチをすった……」ということから推して、栓がはずれて室内にガスが放出され（その後当人が締めたか、事故後外来者が直したか）、タバコを喫うためにすったマッチで引火爆発したものと推定されている。

【写真】 爆発したF氏住宅内

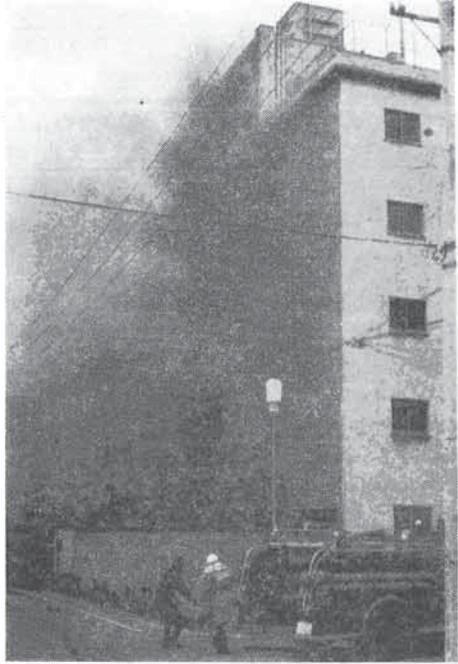
事故現場は、2階、1階に作業工程をもつ香料製造装置のうち、約2000ℓ容量の攪拌機付反応釜付近で、出火後反応用溶剤計量槽の溶剤や仕込み中のマグネシウムに引火して火災が拡大、その上せっかく設置されていた粉末消火装置が火災につつまれ使用できず消火に手間どったもので、化学工場火災の特徴をまのあたりにみせた事故であった。

1階、2階の溶剤槽はいずれもマンホールが開放されており、可成り蒸気が気化して作業床に滞留していたようで、又マンホール開放により容易にタンク内に引火した要因とみられる。

火災の原因は目下調査中であるが、作業中に発生した静電スパークにより可燃性蒸気が引火したか、又反応釜内部の脱水が完全にできていなかったため、マグネシウムが発火したという見方が強いようである。

炎上する危険物一般取扱所

ところが設置位置が各階の同じ場所、すなわち垂直線上にあったため、2階より発生した火災が1階や直上の3階に拡がり各階の装置とも火災につつまれ使用不能になった。

消火装置の設置はこの事例からも、やはり各種の事故を想定の上決定すべきで、とくに各階連絡の工程現場では下階からの延焼も考慮し、各階設置位置は交互にする等の配慮が望ましい。
