# 危険物新聞

第343号

## &lt;油類流出事故例&gt;

## 屋外タンク貯蔵所の 灯油流出事故事例

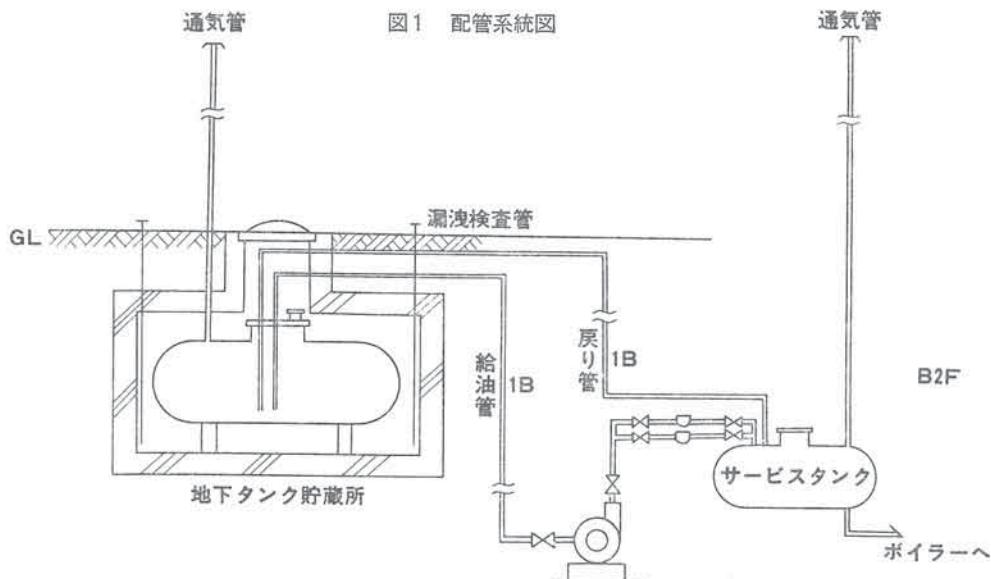
図1 配管系統図

この施設は図1に示すとおり、地下タンク貯蔵所（A重油6,500ℓ）からポンプ及び送油管を経て地下2階のサービスタンクへ送油し、更にサービスタンクからボイラーへこれを供給するものである。サービスタンクへの送油ポン

プはサービスタンクの下部に設けられており、型式はギャボンプである。サービスタンクからは $\frac{1}{4}$ Bの通気管及び1Bの戻り管が設けられているがこの戻り管は消防署への届出なしに設置したもので、ポンプを経由することのない、又途中にバルブもない直管であり、地下タンク内においてはその底部付近まで達する様に設けられている。

この流出は消防隊到着時においても未だ継続しており、マルブ等が締っていたことから消防隊の隊長は、これを戻り管からのサイフォン現象による逆流と判断し直ちにマンホールプロテクタ内にある戻り管法兰ジ部分のボルトをゆるめさせたところ予想的中し、流出は停止したものである。

この事故は、タンク残量を正確に確かめず油を注入した危険物取扱上のミス及び安全のつもりで設けたサービスタンクからの戻り管がむしろ危険な状態で設置されていたことに加えてさらにサービスタンクが気密状態でなかったという2つの構造的な欠陥により発生したものである。

即ち戻り管がタンクの底部まで達していたことにより、重油で充たされた戻り管が地下タンクとサービスタンクを結ぶ連通管の役目を果すこととなり、たまたま地下2階という低位置に設けられたサービスタンク方向に逆流を始めると、サイフォン現象を起してしまったものである。

さて問題のサービスタンクからの戻り管であるが、地下タンク貯蔵所の許可時の図面には入っていないものである。フロートスイッチ等が故障した場合の過剰給油による事故を防止する為の安全装置として自動的に設置した戻り管も、本施設の様に、サービスタンクがメインタンクより下位にあるにもかかわらず、戻し用のポンプもなく、さらにメインタンクの底部付近まで、先端を立下げている様な状態のものはむしろ危険である。

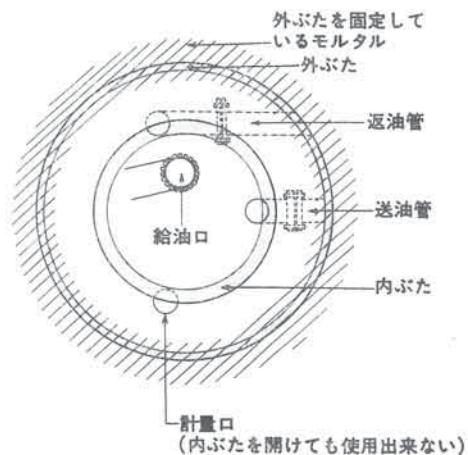
図2 マンホールの状況

次にタンク内の残量の誤認の問題であるが、残量の確認は、検尺によらず、積算式流量計の表示により注入量との差から算出することにより行っていた為、長年の間に誤差

が生じ実際は1,500 ℥程度の残量があったにもかかわらず、計量上は300 ℥しか入ってないものと判断され、6,000 ℥の注文を行う結果となったものである。実際に検尺を行わなかつたことが、この様な結果を招いた原因であるが、この計量口マンホールは図2で示したとおり2重ぶたになっている外の方を車が通った時ガタつかない様にモルタルで固定してしまい検尺棒をさし込めない状態になっており、検尺の重要性を無視していたものである。

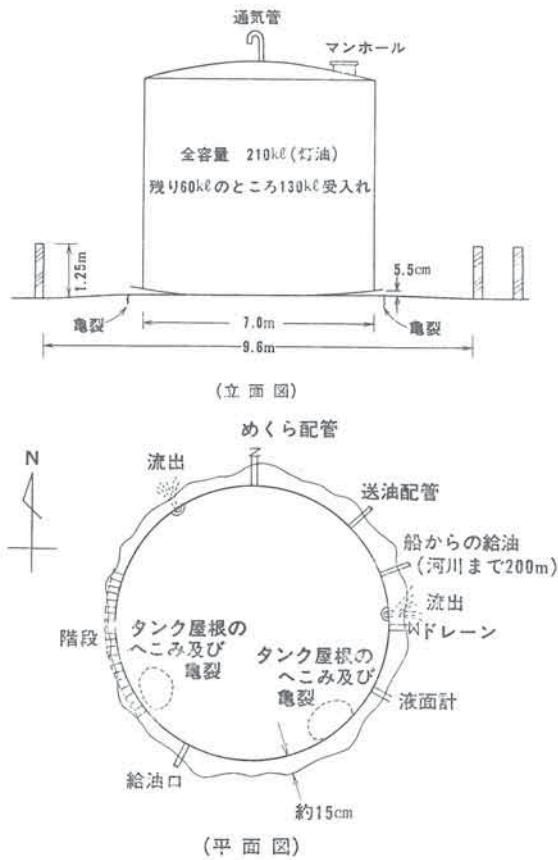
図3 事故タンク平面及び立面図

当日午前8時30分頃、第A回漕店所属バージ（第5B丸 150トン）は、C製鉄鋼管製造工場所属の屋外タンク貯蔵所（設置許可、昭和50年1月、許可品名、数量、第4類第2石油類灯油210kℓ）に注油すべく準備を完了し、直ちに注油を始め、10時10分頃、灯油130kℓを受け入れ、作業を完了した。その後屋外貯蔵タンクの底板と側板の溶接部分に亀裂が生じ、灯油が約50ℓ/minで噴出し始めたものである。

① 通気管引火防止網の目づまりによるタンク内圧の上昇

この際通気管についても塗装がなされ、直径50mmの通気管の先端にある引火防止網についても、その約50

%が塗り込まれて目づまり状態であった。

また、発見者が流出前の状況「タンク屋根板が盛り上ったように見え、その後「シュー」という音がした」と説明していること及び流出後のタンクの形状(図3参照)からして異常にタンク内圧が上昇したと推定されるところから、通気管の目づまりによりタンク内圧が上昇し、屋外貯蔵タンク側板と底板の溶接部分及び屋根の溶接部分に亀裂が生じたと推定される。

このタンクは、たまたま基礎に不等沈下が生じていたところから、底板の一部に陥没が生じ、屋外貯蔵タンクの側板と底板の溶接部分及び屋根の溶接部分に亀裂が生じたことも推定される。

事故発生原因が通気管の引火防止網の目づまりによる場合は、次のような事項に留意し、点検及び保安管理の徹底をはかる必要がある。

① 通気管の引火網は、塗装により目づまりを生じることを考慮し、定期的な点検は勿論のこと、塗装等の作業を実施する場合は作業者に対し、その部分は塗装する必要のないことを言い含める必要がある。

② ポンプを用いて圧送によりタンクへの注入を行う場合、ポンプの圧力計を注視し、圧力の変化に留意するとともに、著しく圧力を上げない。

③ タンクへの注入作業中は、荷送側(バージ側)及び荷受側(屋外タンク側)双方の危険物取扱者が立合いで、タンク、配管及び加圧ポンプ等に異常がないか巡視する。(全国危険物安全協会連合会提供)
