第359号

発行所 財団法人 大阪府危険物安全協会

## 〔危険物施設の事故例〕

## S.S. 照明設備用安定器から発火

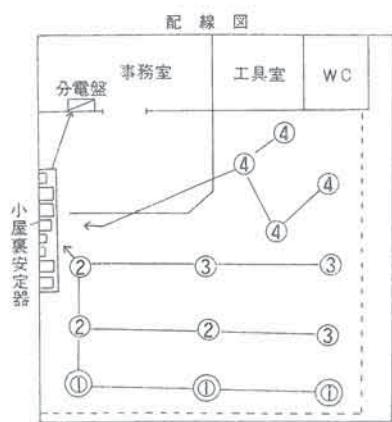
取扱所は東南角地にあり、キャノピーにはホース処理装置3基、ナトリウム灯3個及び水銀灯7個の照明器具が設置されていた。(配線図参照)

キャノピーの屋根(長尺亜鉛鉄板)と天井(6mmのアスベスト板)の間に約1cmの間隔で8個の安定器が並列に並

べられており、空気の流通の悪い、直射日光等により高温となる場所に設置されていた。このためナトリウム灯用安定器の力率改善用コンデンサーが、経年変化による素子の絶縁が劣化し、発熱し、アーク放電により電線被覆に着火して火災となったと思われる。

この事業所は、天井に点検口(38cm×38cm)が1カ所しかなく、安定器が容易に点検できない状態であり、又事故を起こした安定器は設置して12年も経過しており、JISでは、標準使用した場合、平均寿命は8~10年とされているところから早目に交換する必要があったと考えられる。

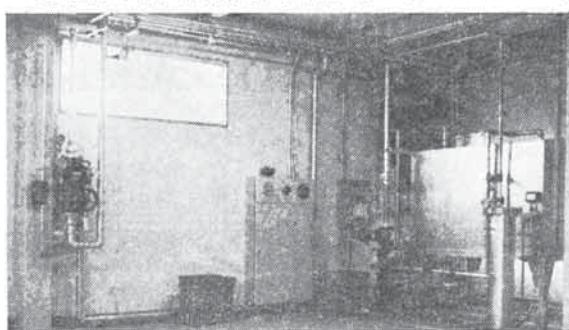
この事故は、給油作業中ホースが急に巻き上がりなくなり電源が切れたことにより発見された。早速点検したところ、ホースの中間が異常にふくれあがり、ホース引き出し口にひっかかっていたが、油漏れは認められなかった。

膨脹した部分は、直径65mm程で内ゴムと外ゴムがはく離し、キャンバス部分にガソリンが詰まって、風せんのようにふくらみ、内ゴムは内側に押しつぶされて穴が塞がっていた。

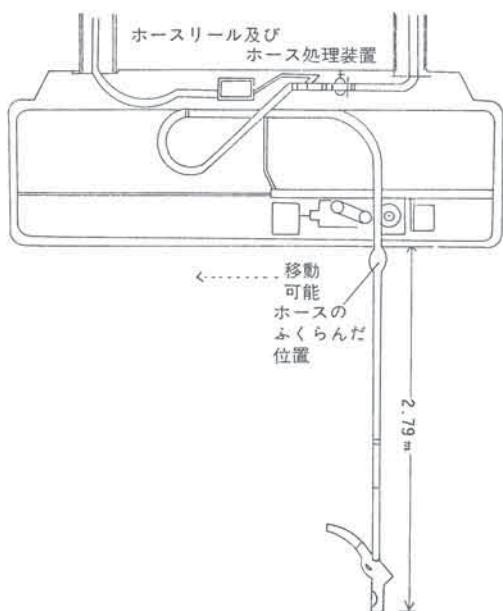
昭和58年5月、東京都内で発生した事故である。この事故は給油取扱所の従業員が営業終了後、ホースを収納しようとした所、ノズルから約2m位のところがふくらみ、収納出来なかった。本給油所の所長は、早速メンテナンス会社へ修理を依頼するも、技術者がいない為、翌朝一番での修理を約束し、応急措置を行い帰宅した。この後午後8時過ぎ、当該ホースからガソリンが出ているのを通行人が発見したものである。

年4月、(その2) 55年1月、(その3) 54年4月となっており、いずれも約3年以上経過し、且つ使用頻度の高かったものであるということが出来る。事故ホース及び53年から55年に造られたホース等についても詳細に調べた結果原因はホースの外ゴムと補強材等との密着力が通常より低下したため、同部に集中応力を受け、補強層の糸切れに至り、亀裂・破断したものであることが判明した。

メーカーは、ホースの耐用年数は、概ね3年といっています。しかし、これも使用場所、使用状態、使用頻度によっては変動があるものと思われる。設置後、かなりの年数を経ているものについてはもとより、未だ新しいものでも、毎日良く点検することが大切である。

- ① ホースを目視及び手で触って点検し、明らかにカバーゴムに「ふくれ」が認められた時
- ② ホースを目視で点検し、カバーゴムにクラック及び切れが認められ、クラック及び切れ部で補強糸層が露出している

等の状況が見られる時は、直ちにホースを取換える必要があるといえる。
