## 放電（金型）加工機の 火災危険性について

此花消防署

## 〔危険物施設の事故例〕

### 充填中のドラム缶から火炎

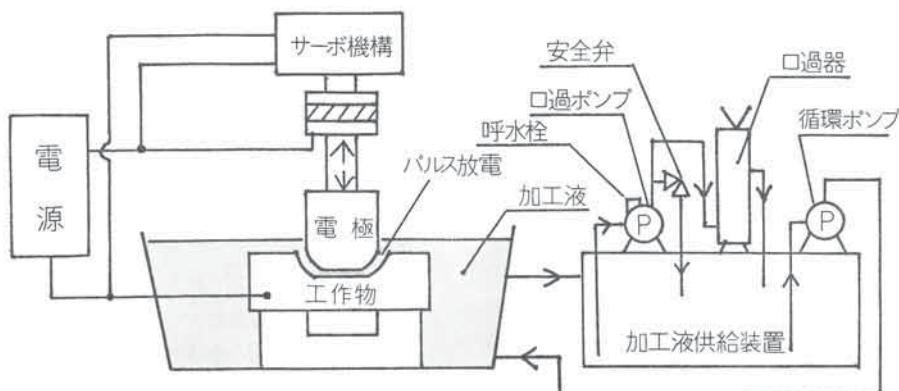
図1. 放電加工機の概要

放電加工機（図1）は、鍛造や鋳造、あるいはプラスチックの成型加工に用いる金型（かながた）を加工する機械

で、液中放電に適当な性状をもつ加工液中でアーカー放電を断続的に発生させることによって加工するというユニークなところにその特徴があるが、この加工液に引火性危険物（第4類第3石油類）を用いているという点で火災危険の大きな工作機械といえる。

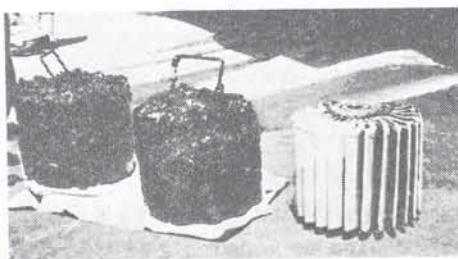
図2. 加工屑で目づまりしていた  
フィルターエレメント(左2つ)

消防隊到着時、加工液が床面に流出し、その一部が下水道に流入していたものの、火煙の発生もなく、加工機も停止していた。原因については、濾過器のフィルターが、図2のように加工屑で一杯になり目づまりを起こし、濾過器への配管圧力が上昇したが、安全弁(配管内の圧力が上昇し、 $30\text{kg}/\text{cm}^2$ 以上になったときに作動して加工液をタンクに戻す働きをする。)より先に、呼水栓に使用されていたプラスチック栓が、図3のように破損したものと考えられる。この時点で、本体の放電は液面検出装置の故障により、加工停止すべきものが停止しておらず、加工液の本体

今回の当署管内における事故については、第一に安全装置の1つである液面検出装置が故障しており設定されていないので、修理するとともに、運転中は必ず設定すること。第二に発災の直接の原因となった濾過器フィルターの目詰まりとポンプのプラスチック製呼水栓について、フィルターは濾過器の圧力監視のみに頼っているので、定期的に目視点検するとともに警報装置を設ける等改良すること。また呼水栓は金属製とすること。さらに、濾過系統の安全弁の設定圧及びポンプの性能等について検討したところ、ポンプ性能(水による締切り運転時1.36kg/cm<sup>2</sup>)に

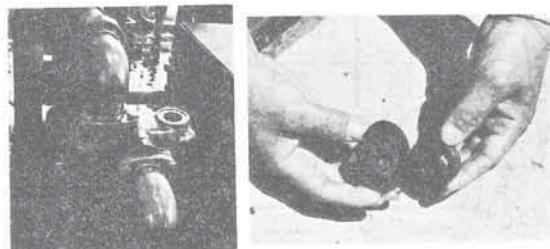
図3. 濾過ポンプと破損した吸水栓

への供給量が減少し徐々に加工液面が低下し、ついに液面上で放電するという状態になり、加工液が加熱され、火煙の発生に至ったが、消火装置が有効に作動して火災の拡大をくい止めたものと考えられる。

比べて安全弁の設定圧(3.0kg/cm<sup>2</sup>)が高すぎるのでないか、すなわち、ポンプの選定、あるいは安全弁の選定は適正であるかなどの問題点も考えられる。第三に無人運転については、法的な規制がないので、火災予防上の自粛を求める等の指導を行った。

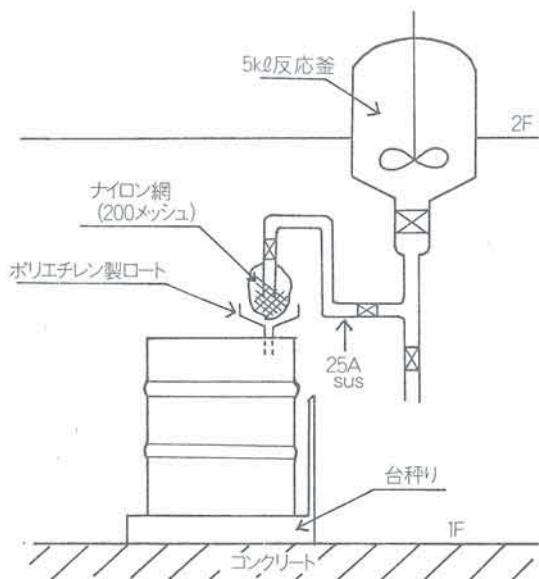
図4. 装置概要図

ア ドラム缶は、図1のようにコンクリート床に置かれた台秤りの上に置かれ、製品は、反応釜～ステンレス配管(25A)～バルブ～ナイロン網(200メッシュ)～ポリエチレンロート(75cm×75cm×5cm(深さ))を経てドラム缶へ充填されていた。

イ ステンレス配管はアースがとられているが、ドラム缶は新品であり、塗装が底板を含め全面に施されており、台秤りとの間は塗装被膜によりほぼ絶縁状態であった可能性が高い。

以上のことから、本件事故における火源として静電気火花を考えるのが自然であると思われる。

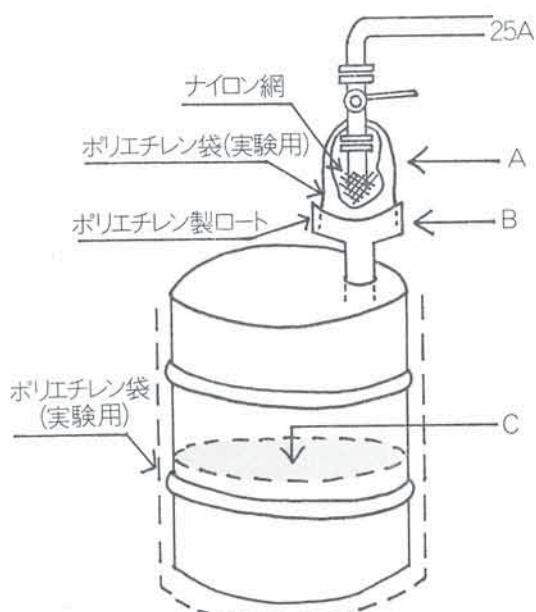
5. 実験装置概要図

ジを行い、酸素濃度を4%以下にした。次に製品を流し、約100kg 充填後、別図2中の配管出口直近A、ロート部B及びドラム缶内の製品表面上Cの3カ所の表面電位を測定した。

Aの電位 -5~6 KV

Bの電位 -6~7 KV (停止3分後-3 KV)

Cの電位 -1.2 KV (5分後-1.3~1.1 KV)

ア～エから考えると、事故当時、ドラム缶付近は数千KVの表面電位が発生していたと考えられる。

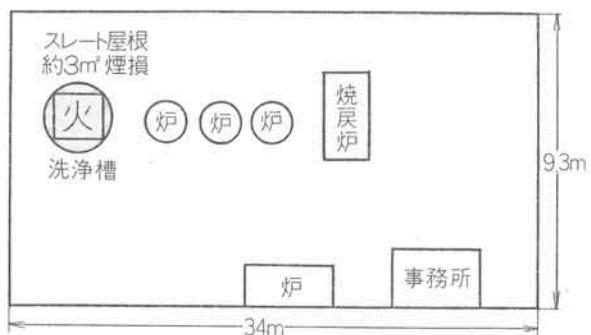
図6. 取扱所の配置図

この事業所は鉄骨スレート葺平屋建(316m<sup>2</sup>)で、ギア、ペアリング及びシャフト等の機械部品の熱処理を行なっており、焼入油槽による6,400ℓ 及び4,700ℓ の焼入油、その他メタノール約600ℓ の貯蔵取扱いがある。作業工程は金

属部品を加熱炉で熱処理し焼入槽に入れ処理した後、トリクロロエタンの入った洗浄槽において焼入油分を除去して焼もどし、作業が終了する。洗浄槽の下部には電気ヒーターが取付けられており(通常液温70°C~90°C) トリクロロエタンの蒸気を発生させ金属部品に蒸気を接触させて油分を除去する蒸気洗浄法である。事故当日は午前3時頃に洗浄槽のヒータースイッチを入れ1回の作業を終了したが、スイッチを切り忘れ、午前5時53分頃洗浄槽から火災が発生した。

トリクロロエタンは通常不燃性であるが、焼入油(引火点198°C 第4類第3石油類)の付着した金属部品の洗浄を繰り返すことにより溶けこむ焼入油の量が次第に増加して可燃性に変化していたこと、また、洗浄槽下部の電気ヒーターは通常トリクロロエタンの液面下約20~30cmのところに位置しているがヒータースイッチの切り忘れにより加熱されづけトリクロロエタンの蒸発が進みトリクロロエタンに対する焼入油分の増加とともに液面が低下し、ヒーターが液面に露出して局部的に高温状態となり着火に到ったものと考えられる。

1. トリクロロエタンは通常空気中では不燃性であるが油分が溶けこむ等により可燃性化する場合があるので取扱いに留意すること。
2. 焼入油の溶けこんだ洗浄液の定期的交換を行なうこと。
3. ヒーターは自動的に温度制御ができるようすること。
4. ヒーターが液面に露出しないように液面を自動的に調節できるようにすること。
5. その他。
