危険物新聞

第 386 号

危険物施設の事故例

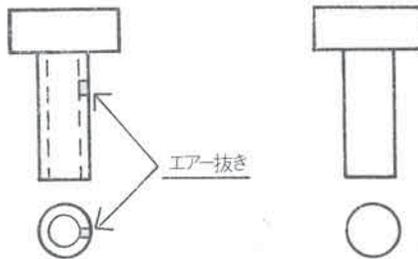
図 1

噴出の原因となったプラグは、図1のとおりである。

これは、通常ジャケット内のエアを抜く時少しの締めもどしでエアが抜けるよう設計されている。しかし今回の装置の場合は、別の方法でエア抜きが行えるよう設計されておりプラグについても図2のものが考えられていたが装置の製作段階でのミスで図1のプラグが取り付けられていた。これを知らずプラグを強く締めつけたため頭の部分が切れ熱媒油が噴出したものである。

- ① 装置作成後の検査は、確実にを行うこと
- ② 緊急時には、プラント等を完全に停止してから対処すること
- ③ その他

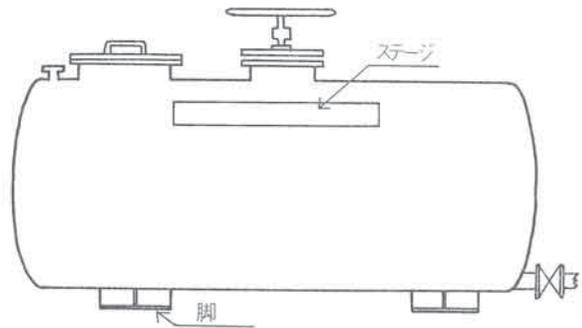
積載タンク概要図

到着した消防隊の調査によれば、タンク中央部の2箇所のマンホールのふたはしまっていたが、ゴム製パッキン(オーリング、長さ720mm、直径8mm)が外へ出ており、タンク中央部のマンホール(内径200mm)隙間から褐色のガスと蒸気が噴出していた。付近に飛散した硝酸をソーダ灰により中和処理した後、このトラックを安全な場所へ移送して硝酸残液を他のトラック積載タンクへ移した。

タンク内の硝酸に何かが混入して化学反応が進行し、ガスや蒸気(NO、NO₂、HNO₃等)が発生したことは、次の事実より明らかである。

ア タンクがかなり膨張変形し、マンホールパッキンが外へ飛んでいたことから、相当の内圧が発生していたこと

- (1) タンクには内容物を表示する掲示板がなく、適切な消防活動の支障となったこと(毒物及び劇物取締法関係法令によれば、毒物又は劇物を5000kg以上運搬するときは標識等が必要)
- (2) 事故発生現場に所有者、管理者等が不在であり、情報収集が困難であったこと

- (3) 劇物等をタンクに積み込むときは、タンク内に反応するような残液、異物がないことを確認し、さらに異物の混入を防ぐように監視すること
- (4) 劇物等を積み込んだ状態で、長時間駐車しないこと

- (5) 安全弁を設ける等異常な圧力上昇に対する対策をすること
- (6) その他
