危険物新聞

石油コンビナート炎上 初步的ミスが原因

バルブ締め方不完全、
別のバルブ操作

<大阪市消防局調査班調査記録から>

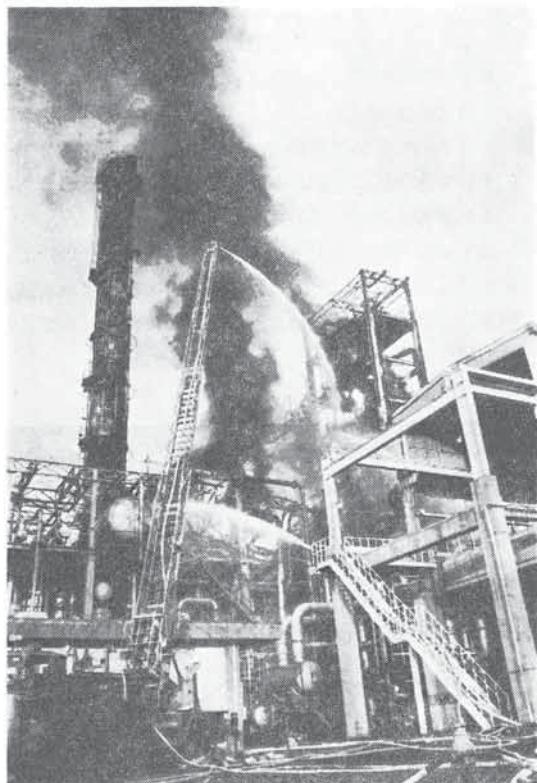
炎上する出光石油化学の工場

なお、この燃焼範囲は、280m²(14m×20m)程度で、塔槽類の地上10m以上の部分に激しい燃焼の跡が認められた。特に最初に燃発したアセチレン水添塔付近が激しく燃焼した様子で、その上部の鉄骨製の架台が火熱のため変形し崩れていた。

水添塔内の温度が平常の倍の120°Cに上ったため、エチレンを水添塔に入れて温度を冷やそうと運転を再開した。しかし、高さ7mの水添塔には4つしか温度計がなく、温度計付近は120°Cだったが、この温度計から離れた部分では950°Cもの高温部分があり、温度を冷やすために入れたエチレンが逆に異常反応を起こし、水添塔につながるパイプの熱で裂けガスが噴き出し爆発した。

以上のようにこの事故は、バルブの誤操作、締め方の不完全、異常高温を知らずにエチレンを流入したことが重って発生したもので、この爆発のショックや火熱で第2アセチレン水添塔の近くの塔槽類や熱交換器、配管など

- (1) 高層架台内への付属機器類の配置制限と保護等について消防法および高圧ガス取締法の規制を強化する必要がある。
- (2) 化学装置に対して固定散水冷却設備の設置を義務づける必要がある。
- (3) 高層架台は、耐火性能を持ったものとするのが良い。
- (4) 化学装置やタンクに対しては、無人放水銃の設置が有効である。
- (5) 装甲化学車の配置の必要性を痛感した。
- (6) ガス火災における消防戦術(消火しなかったこと)に対する一般市民の認識が不足している。
