危険物新聞

第346号

樹脂工場爆発事故 危険物施設18被害うける

昭和57年8月21日午後5時27分頃、大阪府堺市D化学工業㈱堺工場で、合成樹脂製造工場が爆発、約12時間炎上して翌22日午前5時50分頃鎮火した。

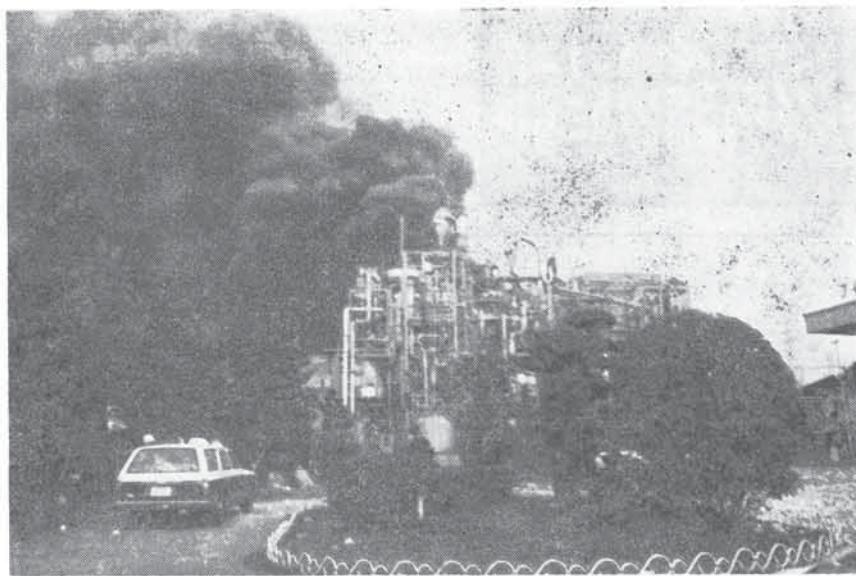
写真①炎上する危険物一般取扱所（合成樹脂工場）黒煙は数百米も立ちのぼり、爆発音は5キロ周囲にも響きわたった。

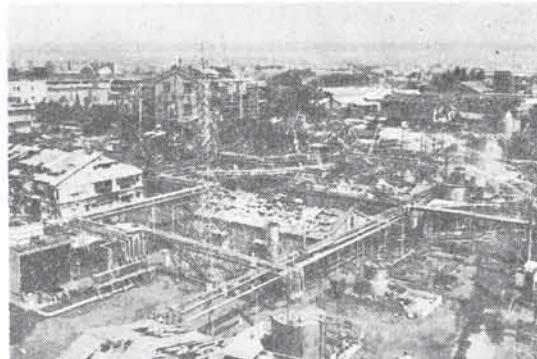
写真② 中央部の建物が発災工場

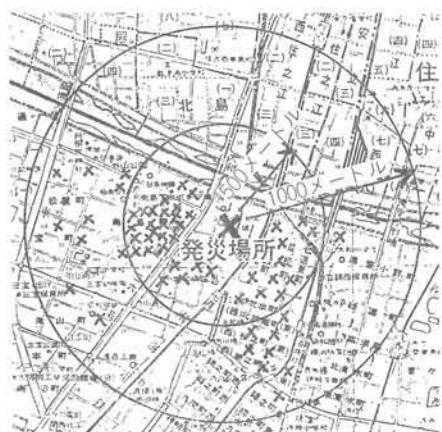
爆発音は周囲5キロメートルにも及ぶ範囲に響きわたり、工場から半径500メートルの一般住宅、店舗などは爆風で集中的に窓ガラスが割れたり、家具が転倒するなどの大きな被害がでた。又、事故による死者もその後2人増え6名となった。

周辺部の被災状況 (×印被災)

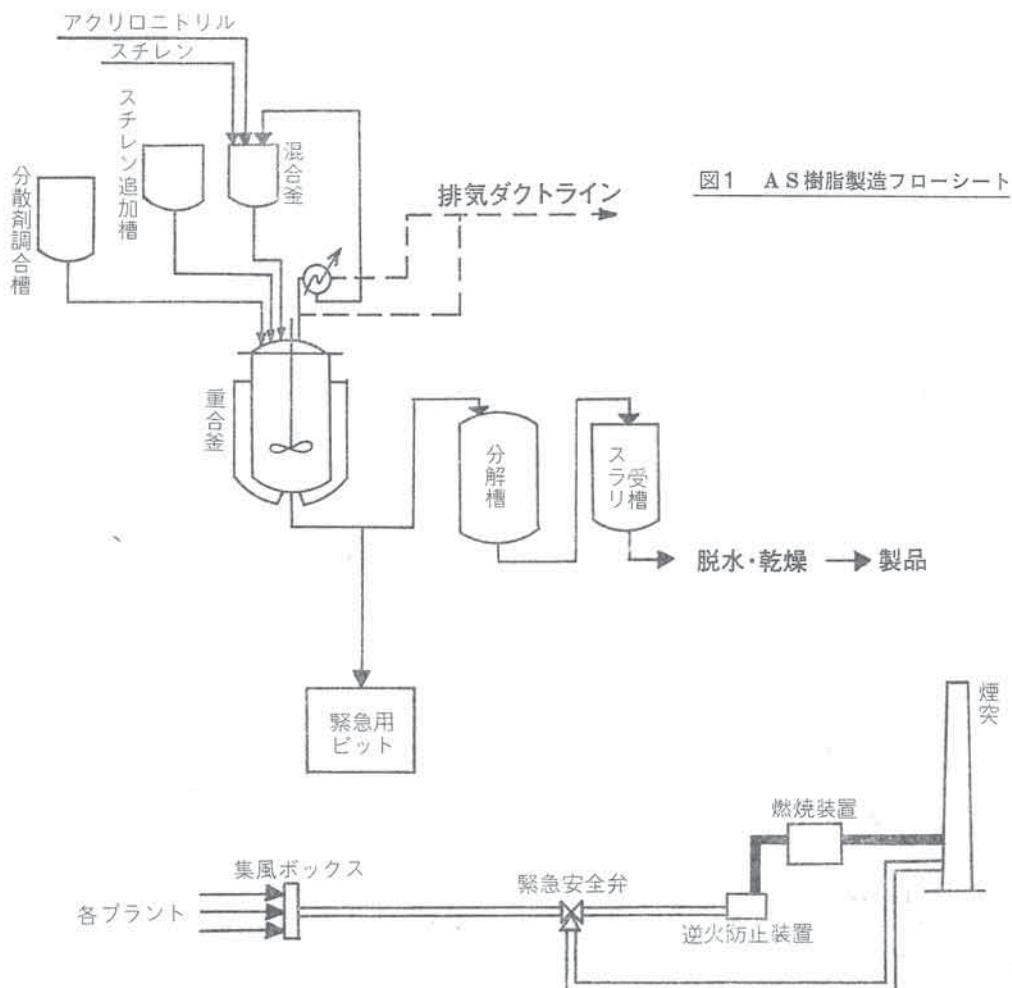
図2 排気ダクトライン

0:25 脱臭装置の補集プロワー手前のダクトに設置のガス検知器で、ガス濃度約80% (爆発限界下限) を検知した。その直後爆発が起り、AS樹脂工場から脱臭設備に至るダクト (径600mm、地上3m~5mのラック上) 約200m の間で、10数カ所が爆発破壊した。

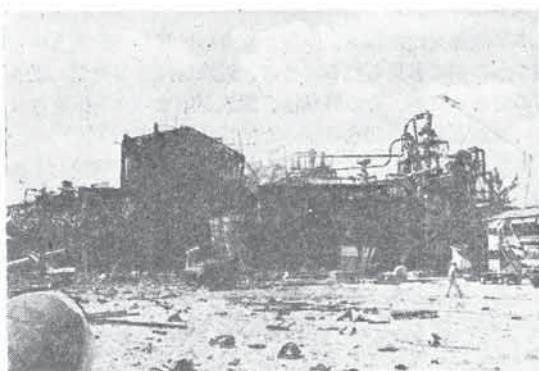
写真③ 爆発した工場の残存タンクに放水冷却

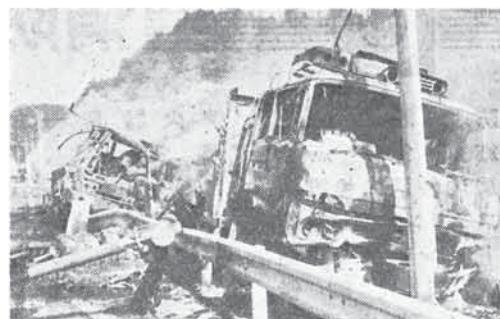
- 1 発生日時 昭和57年8月25日4時40分頃
- 2 発生場所 三重県鈴鹿郡関町大字加太字中在家
名阪国道上り線路上
- 3 焼損程度 大型トラック2台全焼
塗料、シンナー類 10,000ℓ
液化塩素ガス 6,000kg
- 4 鎮火時刻 同日6時40分
- 5 死傷者 傷者1名（追突した車両の運転手）
後頭部第1度熱傷（10日間）
- 6 覚知状況 同日4時57分（日本道路公団電話）
- 7 出火原因 追突事故により前車両に積載の塗料及び
シンナー等の缶が破損し多量の可燃性ガス
が発生し、自動車の電気配線の短絡により
引火したものと推定。
- 8 発生経過その他 液化塩素ガスボンベ1,000kg入り6本を積載した大型
トラックの運転手は、出火当日の午前3時頃、大阪市内の
会社を出発し、名阪国道にはいり、加太トンネルを通過してから眠気がさし、気がつくと前方にトラックを発見したがその時にはもう既におそく追突してしまった。
追突してそのまま約50メートル程進み停止したが、少し

衝突炎上したトラック

- (1) 事故発生の発端が運転手のいねむりであったことを考えると深夜運転する運転手の心がまえは勿論のこと日頃の健康管理に留意する必要があること。
- (2) 危険物、高圧ガス、劇毒物を移送又は運搬する車両の運転手は、交通事故発生時には二次災害にまで発展するおそれがあることを今一度認識を新たにし、より安全運転に努める必要があること。
- (3) 高速道路又はこれに類した道路で事故が発生した場合は消防隊の到着及び活動に支障をきたす場合が多く運転手又は乗務員はそのことをふまえ迅速かつ適切な応急措置が出来るよう日頃から訓練をする等の心構えが必要となること。

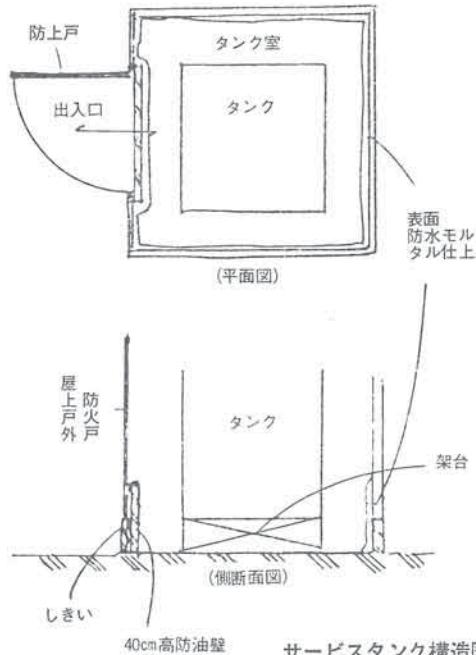
サービスタンク構造図

異臭の不安を訴える市民からの電話により消防隊が出動し、公共下水に重油らしいものが流れていることを認め、その流入源を辿って行くうちに本ホテルの雨樋から流出していることが発見されたものである。さらに同ホテルの屋上に登り調査したところ、重油タンク室から少しずつではあるが流れ出していることが認められた。そこで同タンク室の扉を開けて見たところタンク室には重油が深さ20cm程度まで溜り、タンクのガラスゲージ下方から漏れ出していることが判明した。

このタンクの液面計は既述のとおりガラスゲージによるものであるが、漏洩はこのガラスゲージのガラス管を下方支持部においてシールしているゴム製のパッキングが老化し破れたものである。この破損については、たまたま当日漏洩が始まったと推定される時刻の直前にタンクへの重油の補給(1,000ℓ)がなされていることから、その圧力の急上昇が破断の効果をもったものと推定される。

次に、本タンク室は防油壁を設けてあり、その容量はタンク容量に見合ったものであるので、仮にタンクから漏れてもタンク室内のみで済むものであったが、この防油壁の上端から20cmまでの深さの部分において、タンク室内壁の当該レベルの部分との防水モルタルによる継ぎ目が何らかの原因で亀裂を生じており、タンクの約3分の2以上の漏れに対しては無防備に等しかったものである。

以上の2箇所の欠陥が重なったことから公共下水まで影響を及ぼしてしまったものであるが、第1の箇所、即ちガラスゲージのパッキングについては10年余り経過していることから、この種パッキングの耐用年数への留意と点検箇

これと同様の事例が他にもあったが、その例ではパッキンが老化していたにもかかわらず、重油内に混入している沈澱物の詰まりによって漏洩には至らず、にじみによって発見されたものであって、やはり点検上の参考となろう。原因の第2の箇所、即ち流出口と側壁との継ぎ目部分については、高さが40cmともなれば、タンク室への入室等の際には足や物が当たることが当然考えられ、これらの衝撃に耐えられる継ぎ方が必要であり、今後の設計施工上の参考となろう。
