危険物新聞

第 506 号

危険物施設における事故の発生件数等について

危険物施設の事故例

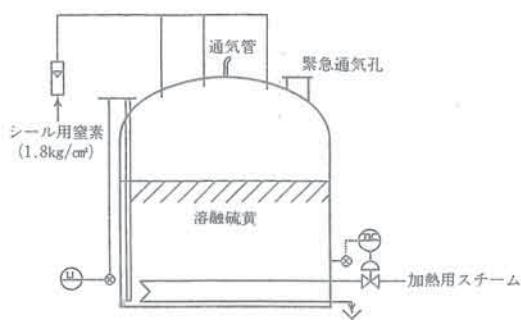
爆発した屋外タンク概要

岡山県内の熔融硫黄を貯蔵していた屋外タンクにおいて、タンク内爆発が起り、タンク屋根板部等が破損する事故が発生した。

爆発が発生した施設は、石油精製施設の硫黄回収装置から硫黄を受け入れる屋外タンク貯蔵所であり、事故発生日の4時30分に硫黄を受け入れた後、屋外タンク貯蔵所の貯蔵量の増減に関する操作は行っていなかった。事故発生日の7時45分頃、突然、大きな音を伴い、屋外タンクの屋根板が破損し、屋根板は屋外タンクの北東側の配管ラック上に落下し、配管ラック上の配管が変形したものである。なお、事故当時、屋外タンク貯蔵所には、熔融硫黄3,052トンで温度138.8度、常圧、窒素封入の状態での貯蔵中であった。

硫黄回収装置で回収された硫黄を屋外タンクに送る際に、硫黄がポンプで攪拌されたこと等により、硫黄中の硫化水素が屋外タンク内で放出され、屋外タンク内の気層部に蓄積されていた。

緊急通気孔はシール材を介して調整ウエイト（約87kg）

により蓋をした構造となっており、内圧300mmAqで作動する機構となっているが、緊急通気孔のシール材（パッキン）の劣化によりシールが保たれなくなり、この部位と通気管の間には、約1.5mの高低差があるためヘッド差によるドラフト効果が生じ、屋外タンク内に空気が入り込んだものと推定された。

緊急通気孔の内面には多量のスケール（硫化鉄等）が附着していたことから、屋外タンク内に入り込んだ空気、屋外タンク母材の鉄及び硫黄とが反応して生成した硫化鉄が

自然発火したものと推定された。つまり、硫化鉄の自然発火が着火源となり、屋外タンク内の気層部に蓄積していた硫化水素が着火して爆発したものの。

- ① シール用を使用する窒素量を爆発混合気を形成しない量にする。
- ② 屋外タンク内気層部の硫化水素及び酸素濃度の測定を定期的に行う。
- ③ 緊急通気孔のシール材質を変更する。また、定期的にはシール材の劣化状況を調べ、劣化時は交換をする。
- ④ 緊急通気孔の構造を改善する。
- ⑤ その他

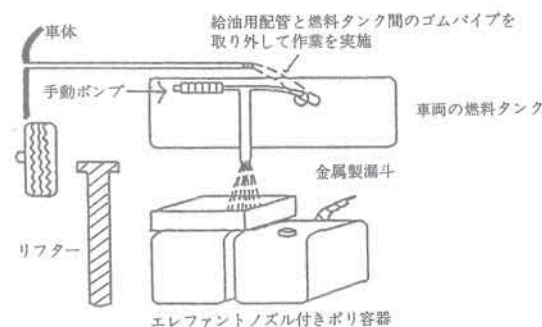
事故当時の抜取作業の状況

愛知県内の給油取扱所において、ガソリン車の燃料タンクに誤って軽油を給油してしまったため、整備室でタンクより燃料を抜取り作業中、引火、延焼する事故が発生した。

給油取扱所に給油に来た自動車（ガソリン車）の燃料タンク（タンク用量は60ℓであり、残油量は約45ℓ）に、誤って軽油を2.2ℓ給油してしまったことから、給油取扱所の従業員は、客の了解のもと自動車を整備室に移動し、燃料タンクから燃料を抜き取ることにした。

自動車の燃料タンクにはドレインが無かったため、従業員は、自動車をリフトアップして給油用の配管と燃料タンク間のゴムパイプを取り外し、手動ポンプを使用して抜き取り作業を実施、燃料を約18ℓ抜き取ったときに火災が発生したものである。

抜き取り作業を行っていた者は、抜き取った燃料が引火したとき、小さな炎が上がったので、消火器により消火を

行ったが、延焼拡大したものである。

抜き取り作業は、従業員 1 名が手動ポンプにより混合油を抜き取り、他の 1 名が整備室の床にポリ容器 2 本を置き、その上に金属性の漏斗を置いて作業を見ていたものである。自動車の燃料タンク内の燃料を約 18 l 抜き取ったときに、抜き取った量を確認するため、従業員が金属性の漏斗に触れた際、出火したものである。このとき、周囲に火気はなく、静電気対策は取られてなかったことから、着火原因は静電気火花と推定された。

- ① 自動車へ燃料を給油するときは、燃料の油種を確認し、誤給油の防止を徹底する。
- ② 自動車の燃料タンクからガソリンを抜き取る作業は、周囲に可燃性の蒸気が滞留することになるので、可燃性の蒸気が滞留しないようにするとともに、電気設備や火花を発生する測定器具の使用を中止するなど、火気厳禁とした上で実施する。
- ③ 移し替える容器は金属製とし、十分に接地して静電気火花の発生防止に努める。
- ④ 従業員の保安教育を徹底する。
- ⑤ その他

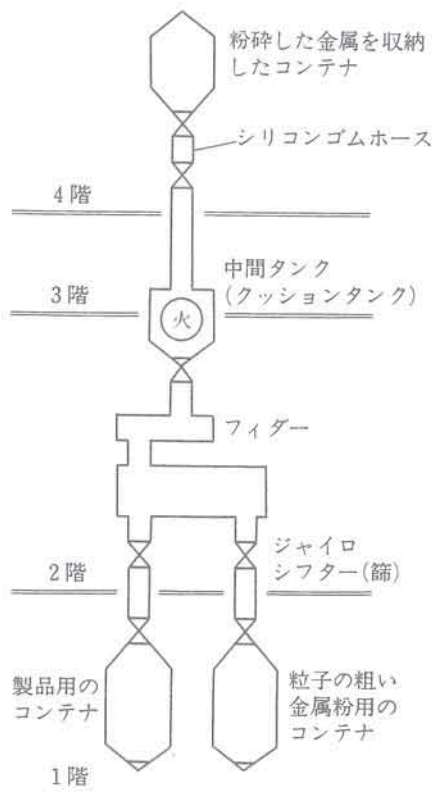
事故のあった設備概要図

を製造する工場の粉碎された金属を篩にかける設備で発生した。

篩設備は、粉碎された金属を中間タンクに受け入れた後、篩作業を行い、粒子の細かい製品とそれ以外のものに分け、それぞれのタンクに収納するものである。

当該工場の従業員は 3 交替で勤務しており、事故が発生した日の午前 3 時 20 分頃、従業員 (0 時 30 分から 8 時 30 分の勤務) は、粉碎された金属を収納したコンテナを篩設備の中間タンクに接続し、収納物を投入した。このとき、中

山形県内の金属粉製造工場で、粉碎された金属を収納していたコンテナと篩設備の中間タンク (クッションタンク) を接続していたシリコンゴムホースが破裂する事故が発生した。

事故は、ニッケル系合金粉 (第 2 類第 1 種可燃性固体)

間タンク内で粉塵爆発が発生し、コンテナと中間タンクを接続していたシリコンゴムホースが破裂して粉碎された金属約50kgが吹き出し、近くにいた従業員が被災した。

粉碎された金属を取納したコンテナを篩設備の中間タンクに接続し、取納物を投入するときは、篩設備及び中間タンク内はアルゴンガスで置換しなければならないことになっているが、被災した従業員は、篩設備内のアルゴンガスによる置換作業は既に行われたものと思い、中間タンク内の酸素濃度の確認を行わないで、コンテナと中間タンクを接続してコンテナの取納物を投入したため、中間タンク内

で粉塵爆発が発生したものである。

- ① 作業マニュアルを見直す。
- ② 篩設備に酸素濃度測定器を設備する。
- ③ 酸素濃度を確認するためのチェックシートを整備し、酸素濃度を記録するとともに、安全を確認した上で作業を行うようにする。
- ④ 従業員の保安教育を徹底する。
- ⑤ その他
