# 危険物新聞

第228号  
発行所 大阪府危険物品協会連合会  
発行人 川井清治郎  
大阪市西区西長堀北通1丁目  
四つ橋ビル8階  
TEL (531) 9717.5910  
定価 1部 20円

# 下津港の流出事故

## 視察報告

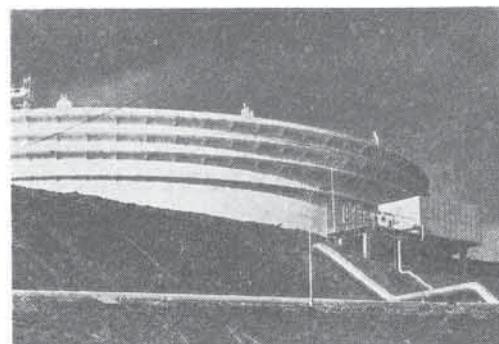
10万キロリットルのタンク

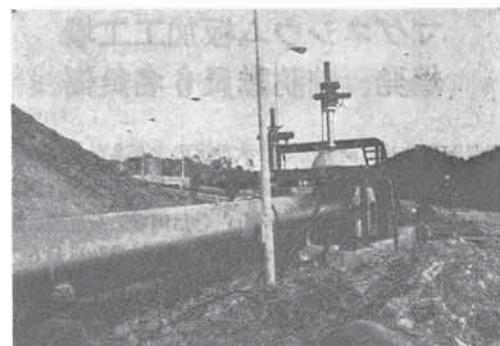
すなわちイギリス砕石運搬船ウエストミンスター・グリッジ号42,000トンが操船を誤り、棧橋に激突プラットホーム、ローディングアームが水没、原油配管が海面下7メートルのところで亀裂を生じ、原油が流出したものである。

- ① シーバースの立地条件、保安施設がはたして万全であったのだろうか。常識では大型船の接触なんて考えられない、とのことであるが、道路と違ひ海のことである荒天時、濃霧時は一応予期せぬことも発生し得るものと考えるべきではなかろうか。
- ② 配管があまりにも太い、水道水がない等の技術的な問題もあるが、径900ミリメートルもの配管内に油が残存する状態では他のアクシデントによる場合でも想像だけでゾッとする。管内残油除去方法は当然措置すべきだろう。

径90センチの配管とバルブ

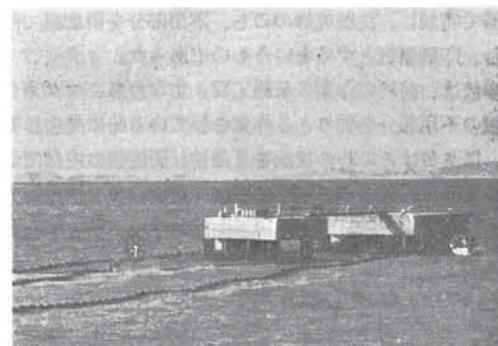
衝突沈没したシーバース

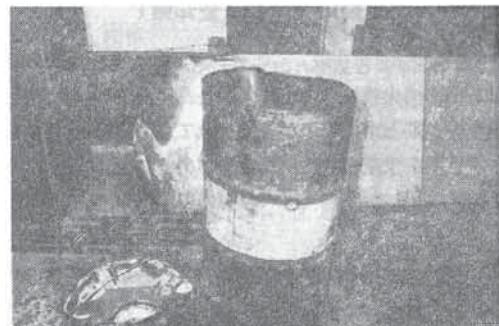
Uが空ドラム（もともと油類が入っていたが、当時は一応中味は出し、空の状態であった）をA鉄工所に持ち込み切断を依頼、見掛けが空であるので大丈夫と栓も空げずに世間話をしながらガス溶接機で溶接中に突然ボカンと爆発、鏡板が吹飛んでケガをしたものである。

爆発したドラム缶、横に吹き飛んだふたがみられる
