危険物新聞

第375号

危険物施設の漏洩

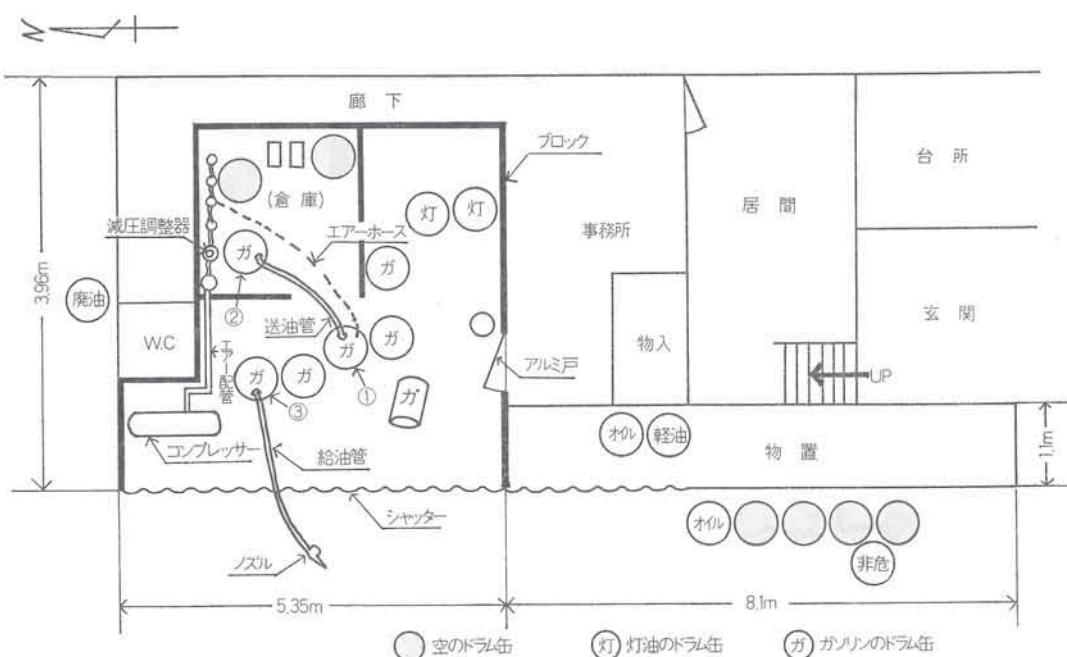
見 取 図

作業は、別図のようにコンプレッサーを設置して収納庫へエアーパイプを設け、エアーポンプでドラム缶からドラム缶へ、またドラム缶から自動車の燃料タンクへ給油作業を行っていた模様である。

事故当時、店員Aが作業場のドラム缶①から、収納庫内にある空ドラム缶②に、エアーポンプ（減圧弁により 5kg/cm^2

に調整）によりガソリンを詰め替えしていた。その時、店先に顧客が給油のため来店したので、作業を中断し、あらかじめドラム缶③に装着された器具に、①のドラム缶で使用していたエアーホースをドラム缶③に差替え、自動車に給油しようと車両に近づいたとき、背後の収納庫付近から燃え上ったものである。

出火原因は調査中であるが、何かの火源でガソリンに引火したものとみられる。

- (1) 小量取扱場で営利を目的として、自動車へ給油販売することは、ガソリンの指定数量100リットルと、自動車の燃料タンクの容量、給油方法等から考えても当然無理を生ずることが予想される。
- (2) 届出数量を超えての貯蔵取扱いは絶対に禁止すべきである。
- (3) 設備的には、可燃ガスの換気設備、電気設備を適正にする。
- (4) 空ドラム缶といえども路上に置くことのないように留意すべきである。
