危険物新聞

4月号
第700号

東北へのボランティア ～その3～

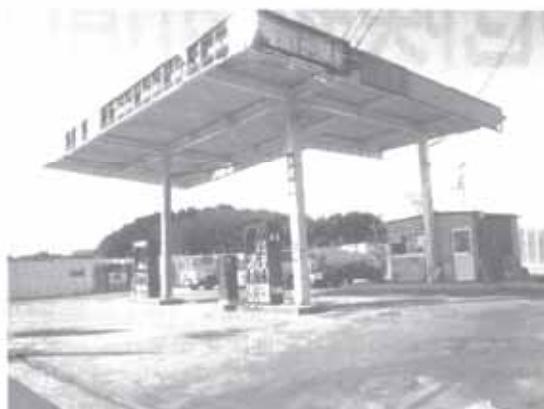
地下貯蔵タンクの状況としては、最初に油分検査した結果、すべてのタンクが海水に入れ替わっていました。

詳細に検査した結果も10kℓ タンクで燃料油が約100~200ℓ、残りは海水の状態でした。

その後、地下貯蔵タンク内の海水等を処理するため、地下貯蔵タンク全量の42kℓを産業廃棄物業者に依頼し、山形県まで移送して処理をしてもらいました。(宮城県では、震災等によって産廃処理設備が稼働していなかった。)

タンクは空になったのですが、各タンクの底部には、非常に細かな砂が残っていました。

タンク内の砂を除去するために油分処理業者と調整し、各タンクに燃料油を2kℓずつ入れ、循環ろ過で砂の除去を行いました。

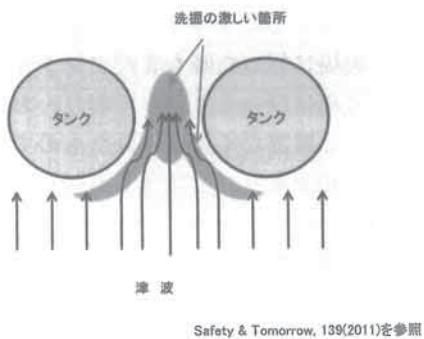
津波による洗掘

石油タンクが、津波に襲われると、こういったことが起こる。液状化より恐ろしいことが起こる。その一部が、タンクの底板でアスファルトがひいてあるが、洗掘されたために基礎のアスファルトの部分が落ちてしまっている。

底板が持ち上がり、側板と底板の溶接部分が開き、それが何回も起り、亀裂が発生しアニュラ板の溶接部分から油が漏れてしまう。ここから油が漏れると全部基礎が、洗掘されてしまう。そうすると、支持がなくなるので、亀裂が広がってしまうと同じようなことが起きてしまう。

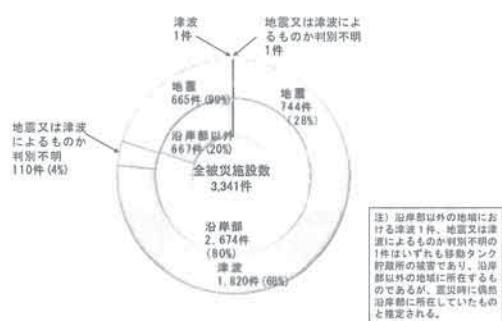
(3) 沿岸部と沿岸部以外の地域の被害状況

ここでは、危険物施設全般と屋外タンクに絞って、その一部をご紹介するが、感覚的にわかると思う。危険物施設の被災したタンクが3,300強あった。そのうち42%が地震によるもの、さすがに55%以上のものが津波によるものである。横に震度、縦に被災に軸を取るとだいたい6弱で2.数%の被災、5強であってもコンマ数%であり、6度以上になるとそれなりの被害が出てくる。なんとなく、住宅でもそうだし、我々の感覚からそう大きくずれるものでもないと今回の調査で明らかになった。

沿岸部と沿岸部以外で津波を受けた所と受けていないところではどうだったのか。沿岸部は当然津波が68%、7割近くが沿岸部で津波の被害を受けている。沿岸部でないところでは地震の被害が28%~30%近くある。沿岸部の地域におきまして、どの県が被災した危険物施設が多いかと言うと、岩手県、宮城県がダントツで、沿岸部地域の被災が大きい。

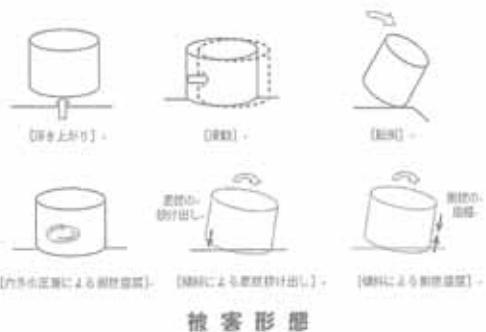
津波によるタンク本体の被害について

被害形態

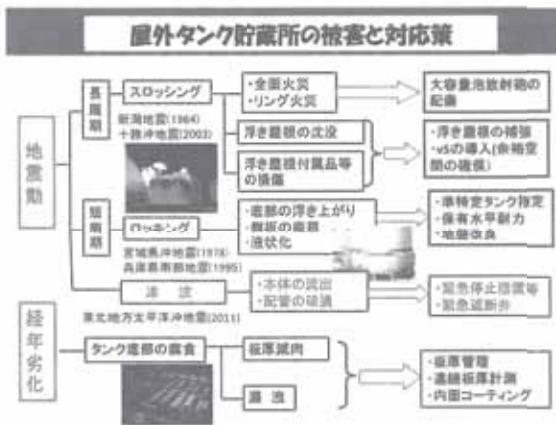
最後に簡単にまとめると、被害の元は地震動と経年劣化に大きく分けられる。特に今回スロッシング、短周期、それぞれの被害が起きている。スロッシングについては、十勝沖地震であったが浮き屋根の付属品やらひどい場合は浮き屋根が損傷を受けて沈没してしまう。浮き屋根が沈没してしまうと物によっては全面油が、露天してしまう。そこに着火エネルギーが発生すると最悪の場合全面火災がおこると述べた。

全面火災に対しては、十勝沖地震以来大容量泡放射放、いわゆる1分間に数万ℓの泡放射ができるような放射放を全国に配備して、数時間以内に配備できるよな形で全国に配備された。浮き屋根の損傷やら沈没についても浮き屋根の補強ということで、シングルデッキについては、浮き屋根のポンツーの部分を補強するということで対処している。浮き屋根を補強するのではなくて、余裕空間を設けるミューファイブ、いわゆる新しい系数だが、地震によって長周期地震動に対応するようなタンクをつくるというのも一つの対策である。

その他のことについては図に示したとおりである。
