# 危険物新聞

## 自走放水砲は化学車 油火災現場へ遠隔操作

### 「ファイヤーコマンド」 (泡放射車両)

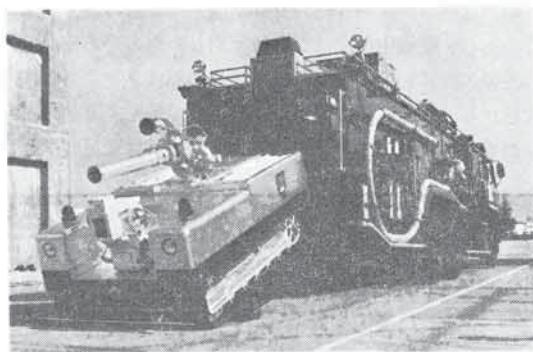
親化学車は $18kg/cm^2$ で毎分 $3200\ell$ 、薬剤タンク $1200\ell$ 、水タンク $1300\ell$ 、自走砲は、親化学車のモニターテレビ付操作台から光ファイバーケーブルで送られる信号やボータブルラジコンで遠隔操作され、ホースを延ばしながら火元に近づき、大量の水や化学あわを放射する。

走行はゴムクローラ式で、小さい障害物は乗り越えることができ、その場で向きを変えることもできる。放水砲は首を自由に振ることができ、化学泡は $50m$ の放射能力がある。

写真・親化学車から降される自走放水砲

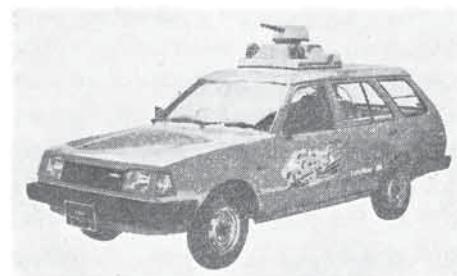
この消火車両は、ライトバン型車両に、水成膜泡消火剤 $100\ell$ を積載し、窒素ガスでライトウォーターを放射するもので、放射時間1分30秒~2分30秒、放射距離 $12\sim18m$ 、車両上部のモニターノズルとホースリールが構造でき、使用中のライトバン車両に装備できる。装備標準価格は、280万円(車両本体は除く)。

消防装置メーカー『ヤマト消火器』では、危険物施設や高速道路の車両火災用として、高速消火車両「ファイヤーコマンド」を開発した。

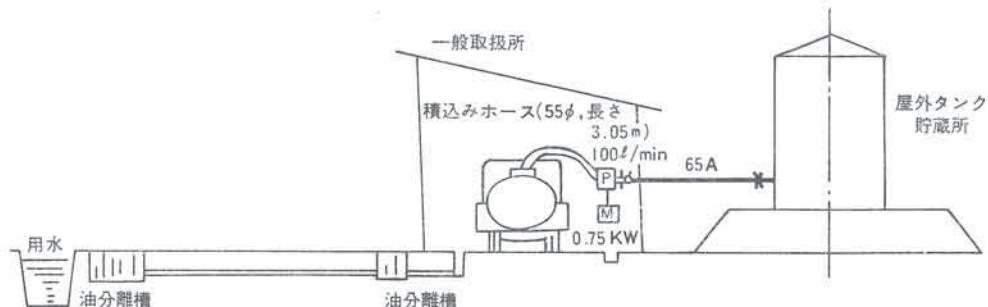
屋外タンクからローリー積み込み作業中、長さ250mにわたり流出

57年7月、岡山県倉敷市で、一般取扱所(ローリー詰場)において屋外タンクより軽油を積み込み作業中、オーバーフローして約750ℓの軽油が、巾2mの用水路に長さ250mにわたり流出した。

ローリー詰場において、屋外タンクから移動タンク貯蔵所に積み込みを行っていたが、運転手が現場を離れ、同一敷地内にある給油取扱所給油作業に従事した。その間に移動貯蔵タンクは過剰注入となり、上部マンホールから溢れた軽油が、一般取扱所内分離槽に溜り、更に敷地内南端の油分離槽を経て、用水に流出した。
