第203号

発行所 大阪府危険物品協会連合会
 発行人 田宮 呉策
 大阪市西区西長堀北通1丁目
 四つ橋ビル8階
 TEL (531) 9717.5910
 定価 1部 20円

相次ぐ給油所事故

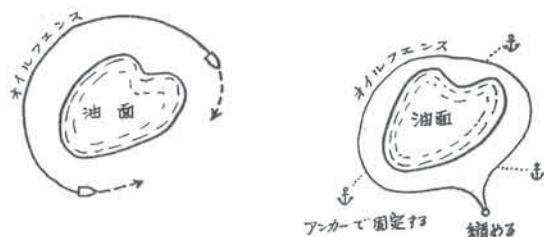
オイルフェンス

水面等に流出した油の拡散を防止するための器具で油面を図のように包囲し、徐々に油面積を縮め、また必要とあらば安全な場所まで移動させたのち、沈降剤(界面活性剤)で浮遊する油と結合、油を水より重くさせて水底に沈降させるなどして処理する。
